Középfeszültségű oszlopok felmérése (KFO)

Beszámoló a 2012. évi felmérésekről

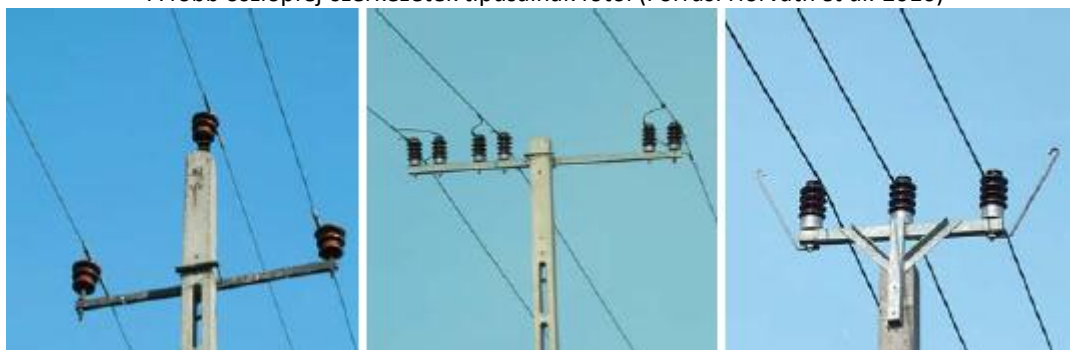
Tartóoszlopok: háromszög vezetőelrendezés (ez a leggyakoribb szerkezet) (1); egysíkú vezetőelrendezés kettős felfüggesztéssel (2); egysíkú szűkített vezetőelrendezés leesésgátlóval (3).

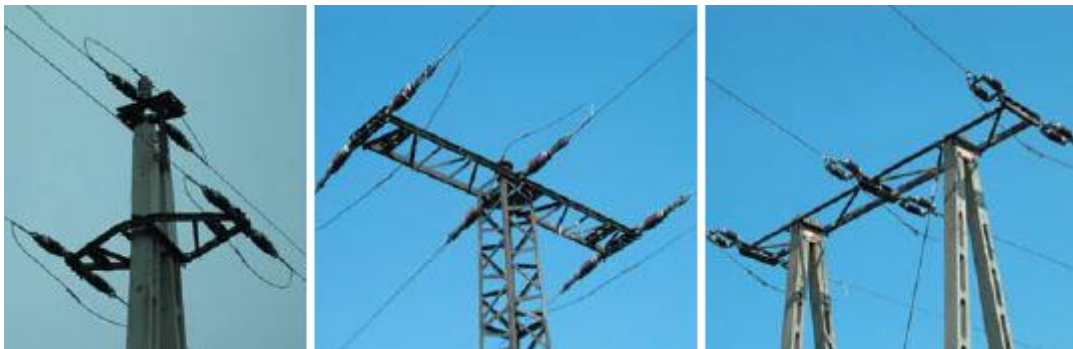
Feszítőoszlopok: háromszög vezetőelrendezés (4); egysíkú vezetőelrendezés fém oszlopon (mivel a középső átkötés felül van átvezetve, ezért kiemelten veszélyes a madarakra) (5); egysíkú vezetőelrendezés beton portál-oszlopon (ez kevésbé veszélyes szerkezet, mivel mindhárom átkötés a k.tartó síkja alatt került átvezetésre) (6).

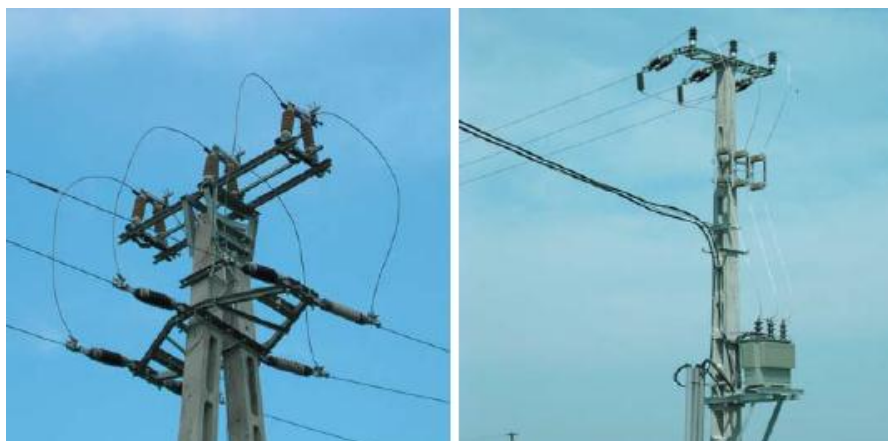
Oszlopkapcsoló: ez az egyik legveszélyesebb szerkezet a madarakra nézve (7);
OTR: Oszlop transzformátor állomás (8) (Fotók: Demeter Iván).

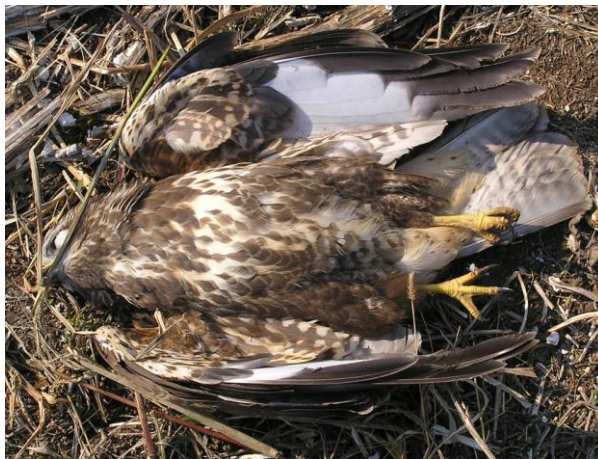
Áramütött egerészölyv friss teteme (Fotó: Serfőző József)

A hazai egerészölyvekre valószínűleg a középvezettségű elektromos oszlopokon elszendvedett áramütés jelenti jelenleg a legnagyobb veszélyt, amelynek következtében minden évben ölyvek ezrei pusztulhatnak el. A hazai oszlopok mintegy 5%-ának ellenőrzése során az elmúlt években 4 617 áramütött madárteteme került elő, amelyek között 942 (20%) egerészölyv volt, így ez a madárfaj volt a leggyakoribb regisztrált áldozat. Az áramütés különösen azokon a fátlan élőhelyeken jelent nagy veszélyt az ölyvekre és egyéb madarakra, ahol az elektromos oszlopok szolgálják az egyedüli kiülési lehetőséget.
